RELATÓRIO TÉCNICO FOTOGRÁFICO DAS OBRAS DE MANUTENÇÃO DO AÇUDE PARAMBU

Resenha fotográfica das obras de manutenções nas estruturas componentes do sistema açude Parambu, com ajuda da GESIN, a Gerência Regional da COGERH em Iguatu realizou.

16.09.2011 - COGERH - Gerência de Iguatu

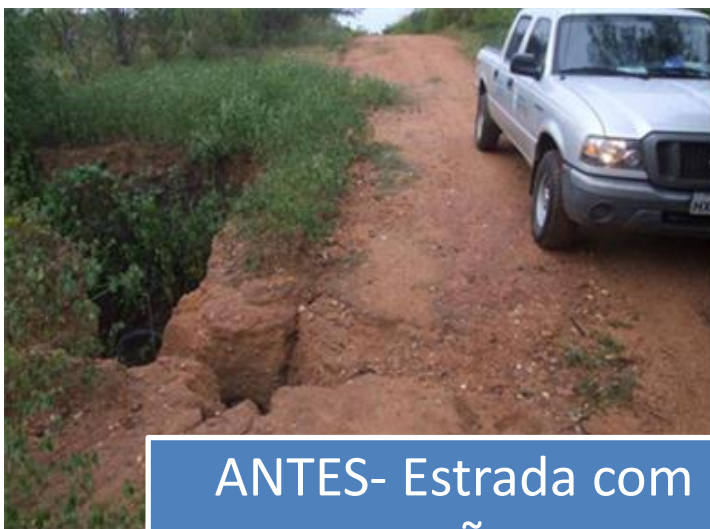
ANTES- Estrada com erosões.

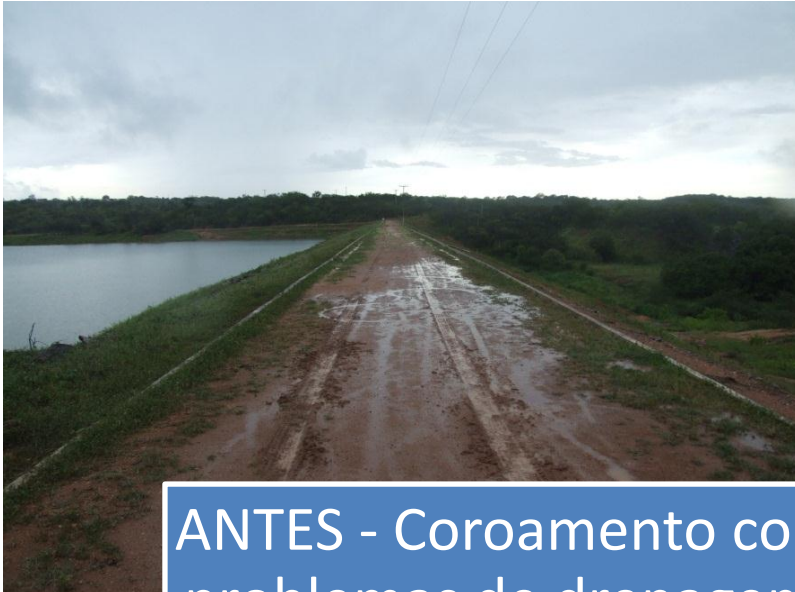
ANTES - Coroamento com problemas de drenagem.

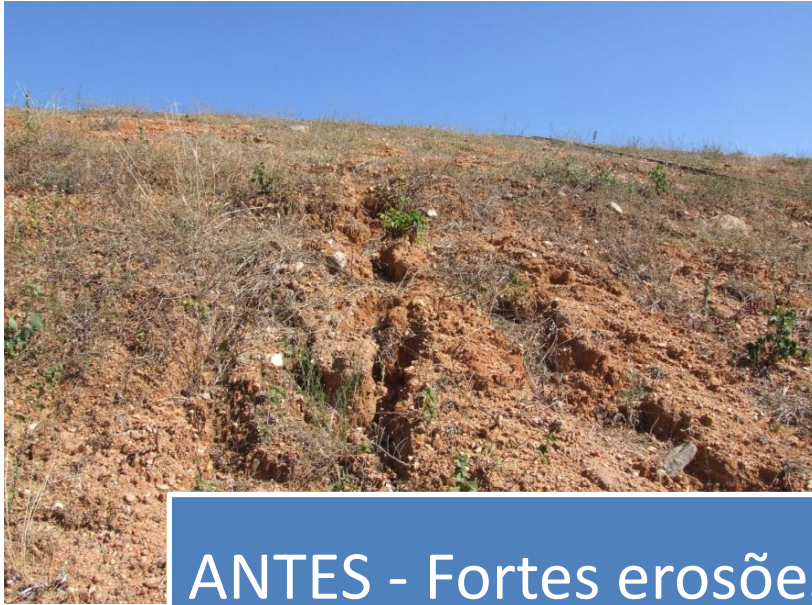
ANTES - Fortes erosões.
