RELATÓRIO TÉCNICO FOTOGRÁFICO DAS OBRAS DE MANUTENÇÃO DO AÇUDE VALÉRIO

Resenha fotográfica das obras de manutenções nas estruturas componentes do sistema açude Valério, com ajuda da GESIN, a Gerência Regional da COGERH em Iguatu realizou.

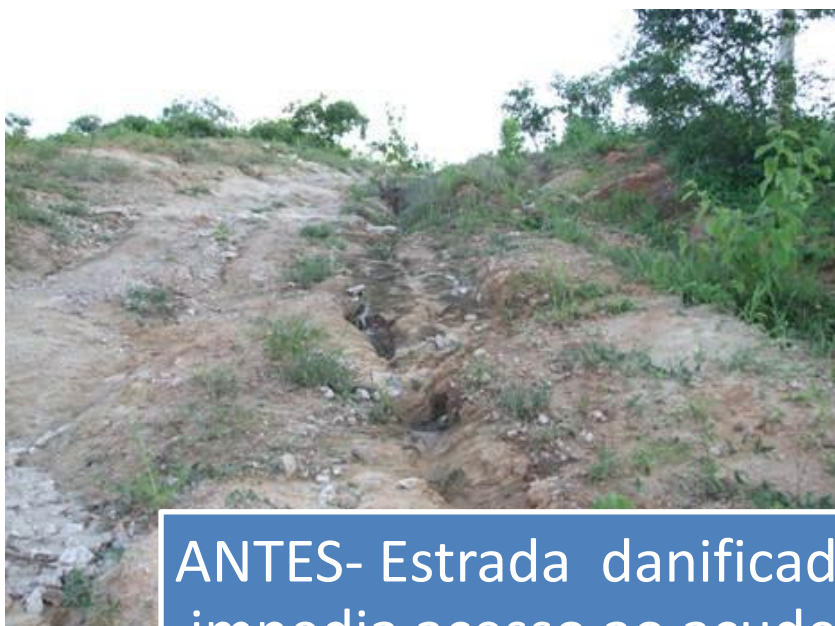
ANTES- Estrada danificada impedia acesso ao açude.

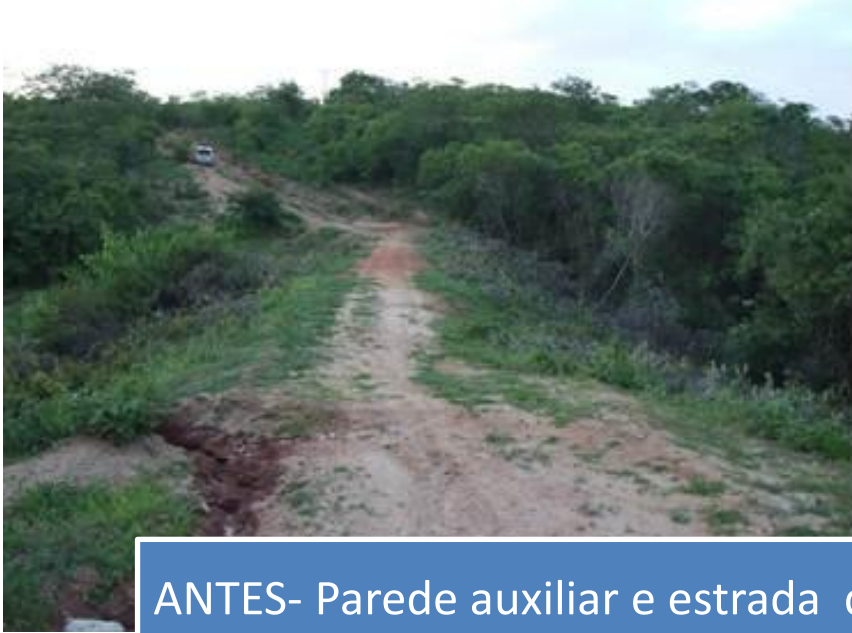
ANTES- Parede auxiliar e estrada dem acesso ao açude com fortes erosões.

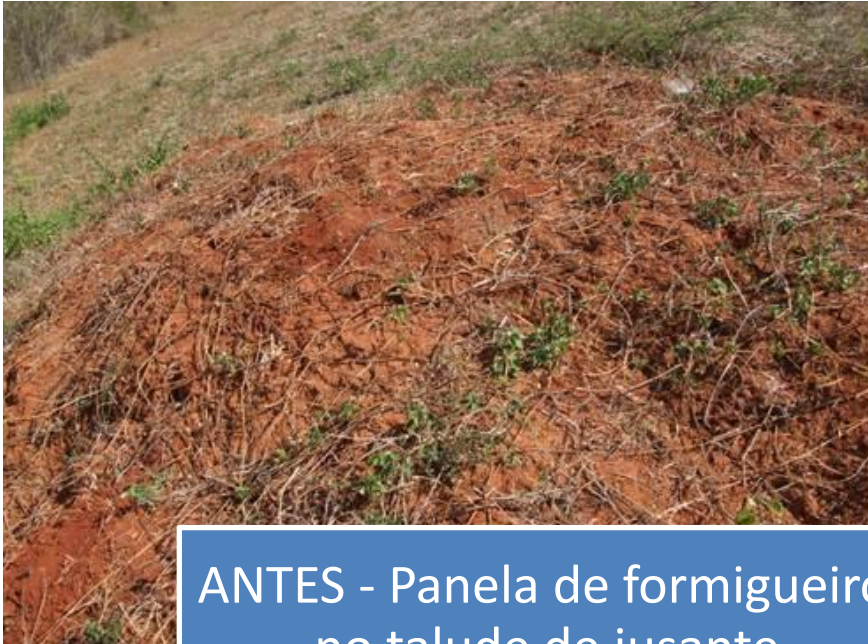
ANTES - Panela de formigueiros
no talude de jusante.

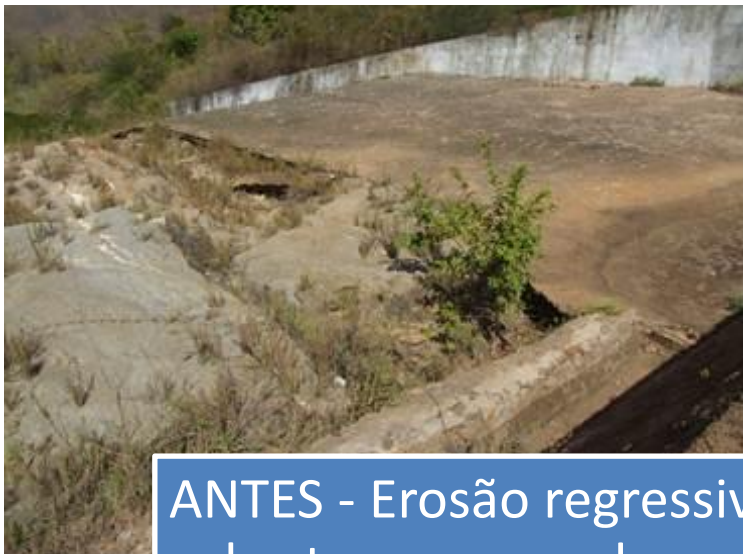
ANTES - Erosão regressiva aberta no sangradouro.
