AÇUDE COLINA

INVENTÁRIO AMBIENTAL (Relatório – Fatores Condicionantes da Qualidade das Águas)

INVENTÁRIO AMBIENTAL DO AÇUDE COLINA:
Fatores Condicionantes da Qualidade das Águas

FORTALEZA / CEARÁ
Abril de 2010

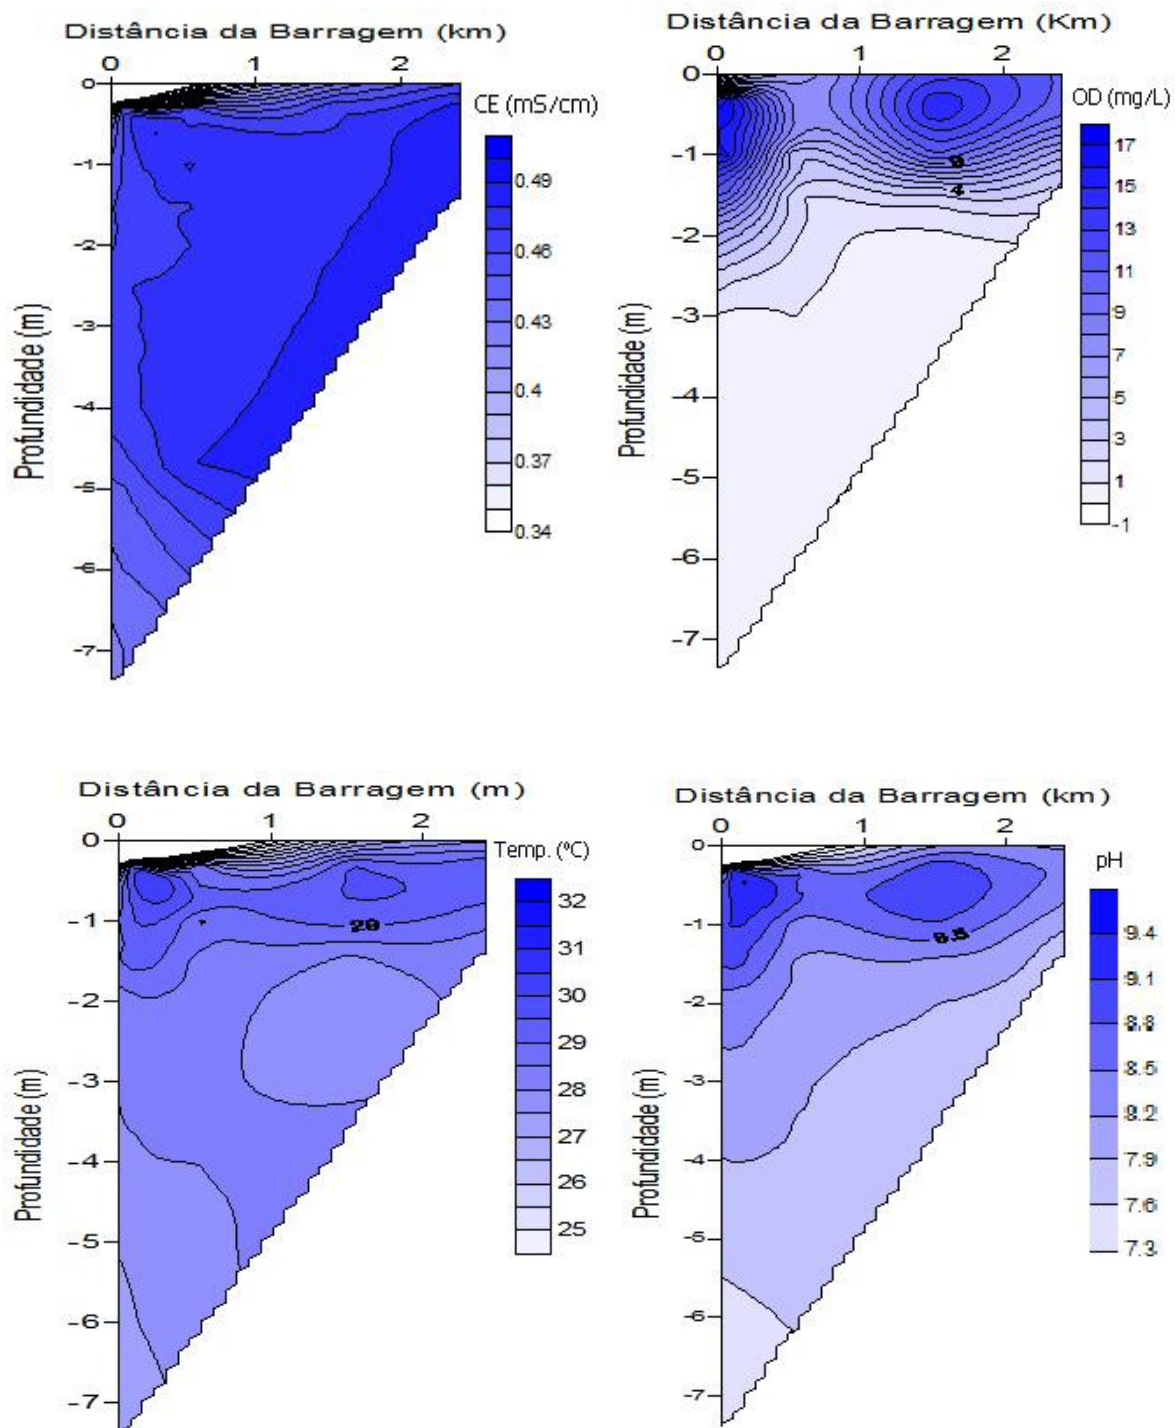
Figura 2 - Resultados dos parâmetros CE, OD, Temp. e pH nos pontos COL-01, COL-02, COL-03 e COL-04

O perfil vertical da qualidade da água no dia 05/05/2010 pode ser verificada nas Figura 2. A plotagem espacial dos pontos (COL-01, COL-02, COL-03 e COL-04) foi realizado a partir do local mais profundo (próximo ao coroamento – 7 m), até à proximadamente uma distância de 2 km (eixo horizontal – 2 m).

No ponto COL-01, ocorreu estratificação térmica, pois a diferença de temperatura de 2,68°C é suficiente para ocasionar o fenômeno. Segundo Esteves (1998), 2°C de diferença entre as camadas é suficiente para ocorrer estratificação. Observou-se que existiam grande concentração do fitoplâncton próximo a este ponto, que ocasionou a grande liberação de oxigênio na superfície (supersaturação – Figura 2).

Pode-se diagnosticar que o reservatório encontra-se com grande carga de matéria orgânica, que vai concentrando no hipolímnio e posteriormente sedimenta-se, pois o oxigênio dissolvido quase zero em todos os pontos amostrados, inclusive os que tem pouca profundidade (COL – 03 e COL – 04).

A condutividade elétrica manteve valores altos em todos os pontos amostrados (máximo: 486,5 mS/cm e mínimo: 429,8 mS/cm). O mesmo corrige-se com a grande quantidade de sólidos dissolvidos presentes no corpo hídrico.

- Resultado da perfilagem corrobora com os resultados da aplicação dos índices, mencionados anteriormente; visto que, a supersaturação do oxigênio é consequência processo fotossintético dos fitoplânctons, que crescem em função do aporte de nutrientes, principalmente fósforo e nitrogênio, além de outros fatores;

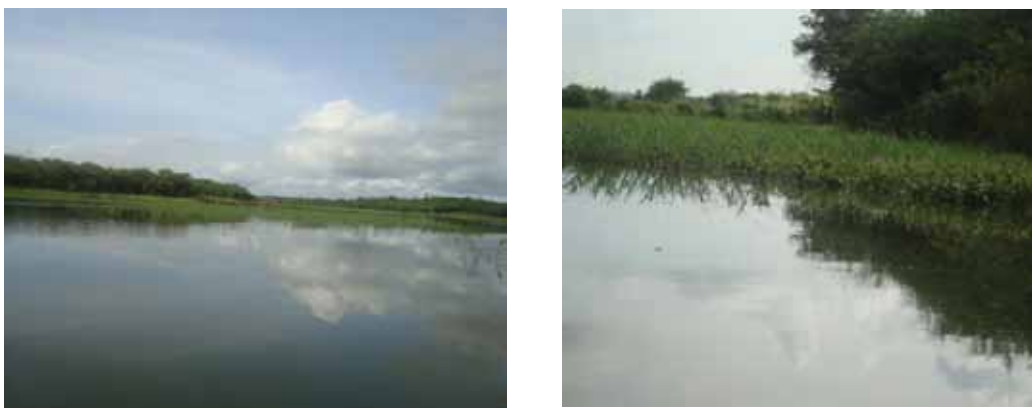
Constatou-se que existiam extensas áreas que foram plantadas com capim, em diversas locais ao longo no entorno da bacia hidráulica (pouca profundidade), com objetivo de alimentar os animais, que geralmente pastam dentro do reservatório. Com consquente impactos negativos pela deposição de matéria orgânica provenientes da excreção da fezes e urina que contribuem para acelerar o processo de eutrofização.

Figura 2 - Vista da margem da bacia hidráulica com plantação de capim

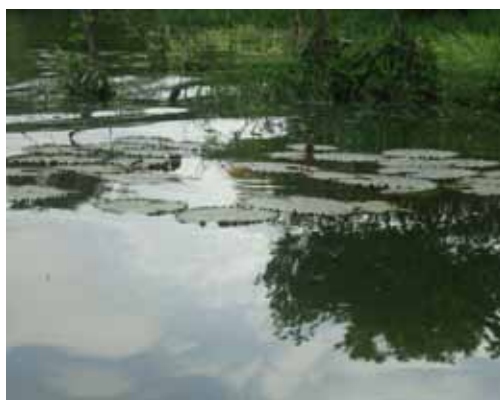
No momento da visita (29/04/2010), visualizou-se apenas a macrófita aquática da espécie *Nymphaeae Ampla*. A mesma classifica-se como macrófita aquática com folhas flutuante, ou seja, plantas enraizadas no sedimento e com folhas flutuando na superfície da água. A reduzida quantidade de macrófitas, pode ser interferência dos fitoplâncton que competem no consumo pelos nutrientes.

Nymphaea ampla, muitas vezes chamadas de lírios-d'água ou de vitória-régia, é uma espécie bem adaptada ao ambiente aquático e também forma grandes populações nestes ambientes, sendo a beleza de suas flores muito apreciada. Ao amanhecer, os botões despontam da água e, no meio da manhã, as flores se abrem. Depois da polinização, o pedúnculo encurva e submerge o fruto em desenvolvimento, o qual amadurece e libera as sementes dentro da água (UEFS, 2010).

Figura 3 – Macrófita aquática *Nymphaeae Ampla*

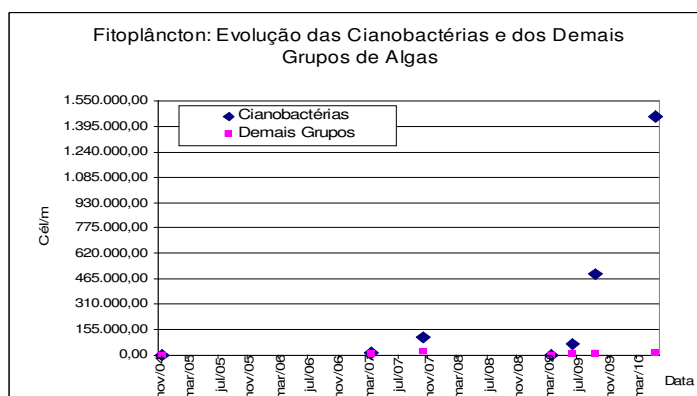
Análises realizadas em 14/05/2010 a 0,3m de profundidade para contagem de célula de fitoplâncton, cujo resultado quantificaram 1.444.279,2 cél/ml de cianobactérias e 10.166,0 cél/mL dos demais grupos, cujos valores são altos, quando se compara ao mencionado na resolução 357/05, que especifica até 50.000 cel/mL ou 5 mm³/L de densidade de cianobactérias.

Identificaram três espécies dominantes que foram a *Cylindrospermopsis raciborskii* (649.740 cél/mL), que é mundialmente conhecida pelo potencial de produção de diferentes tipos de toxinas como hepatotoxinas e neurotoxinas (PROSAB, 2006); *Planktothrix sp.* (530.400 cél/mL) que produzem toxinas microcistinas (CHAVES *et. al.*, 2009) e *Merismopedia sp.* (189.043 cél/mL) cujo taxon, *Merismopedia*, é característico de águas contaminadas (IWATA & CÂMARA, 2006).

Dentre as espécies de cianobactérias e demais grupos de algas (Figura 4), constatou-se que ocorreu a proliferação das cianobactérias, que aumentaram progressivamente ao longo dos anos, enquanto que os demais grupos permaneceram quase que constantes. Nos anos de 2007 e 2009 às espécies de cianobactérias chegaram a atingir 99% do fitoplâncton analisado. Na maioria dos resultados, verifica-se que a contagem das células de cianobactérias ultraparam os valores recomendados para classe 2, resolução CONAMA 357/05.

Figura 4 – Evolução da proliferação dos fitocplâncton
